PRUEBA DE CAMPO EN EL ESTADO DE MORELOS DE MÓDULOS FOTOVOLTAICOS DE CdTe

RESUMEN

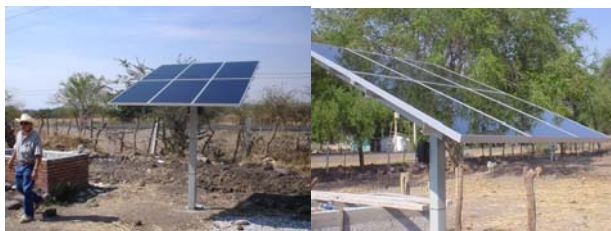
Fig. 1 Arreglos FV en Huichila, Tepalcingo, Morelos.

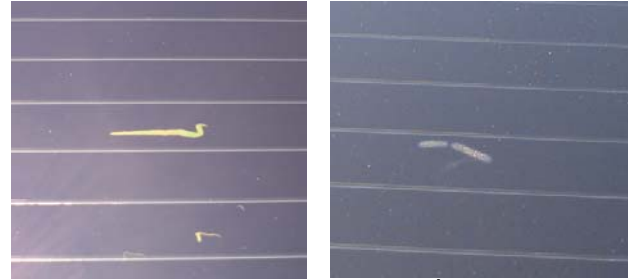
La inspección visual realizada no detectó delaminación en los módulos u otro problema evidente. Solamente se detectaron pequeñas rasgaduras en la película de los módulos ocasionadas por el manejo o transporte de ellos en el proceso de manufactura (ver Fig. 2). Las curvas I-V medidas indicaron que estas rasgaduras no ocasionan disminución en la potencia generada por los módulos.

Fig. 2 En la inspección realizada a los módulos FV se observaron rasgaduras en la película en ambos sistemas de Tepalcingo.

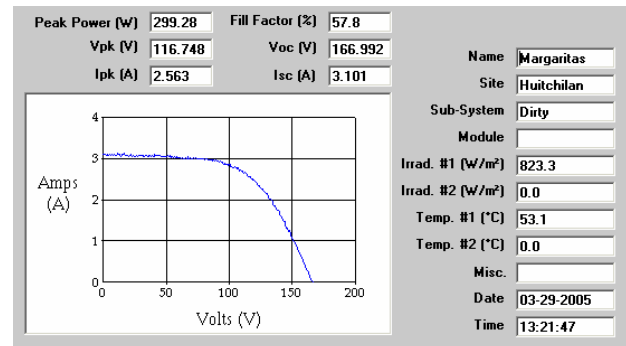
Curvas típicas de los módulos “rayados” se presentan en las Figs. 3 y 4.

Fig. 3 Curva I-V del arreglo FV de Las Margaritas.

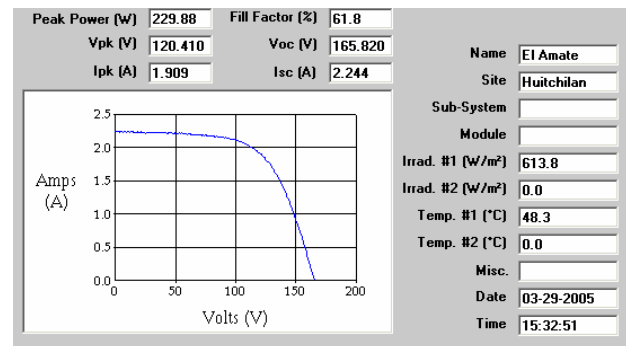
Fig. 4 Curva I-V del arreglo FV de Los Ámates.

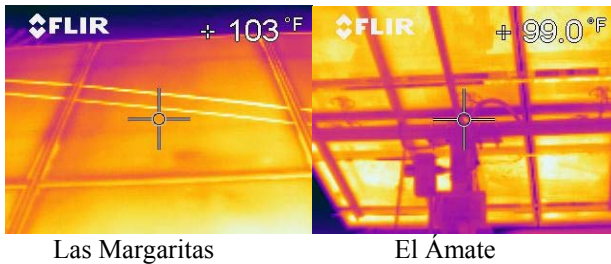
puntos calientes en las celdas. Las fotos revelan la ausencia de éste fenómeno en los módulos analizados. La Fig. 5 muestra las imágenes térmicas de infrarrojo de los arreglos FV's de Tepalcingo.

Fig. 5 Imágenes térmicas de los módulos FV First Solar, en Las Margaritas y El Ámate, no observándose punto calientes

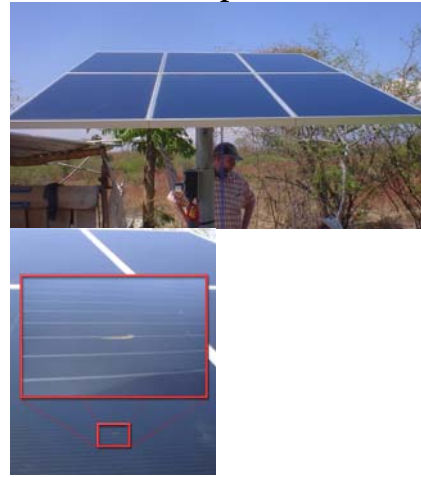
Fig. 6 Arreglo FV en El Laurel y rasgaduras en la película de la celda del módulo FV.

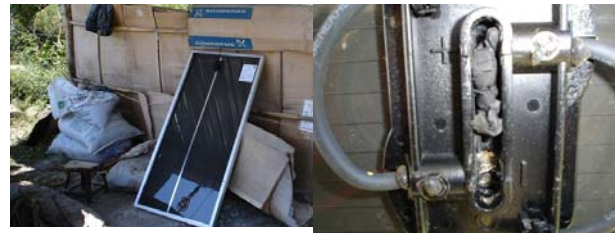
El ingeniero responsable por parte de FIRCO mencionó que el único problema que se presentó fue la falta de continuidad en una de las cajas de conexión en un módulo, el cual fue reemplazado por el vendedor. La Fig. 7 muestra fotos del módulo original que presento la falla.

Fig.7 Fotografía original del módulo FV que presento falla en el sistema FV de *El Laurel*, durante la prueba de aceptación y el cual fue reemplazo haciendo válida la garantía.

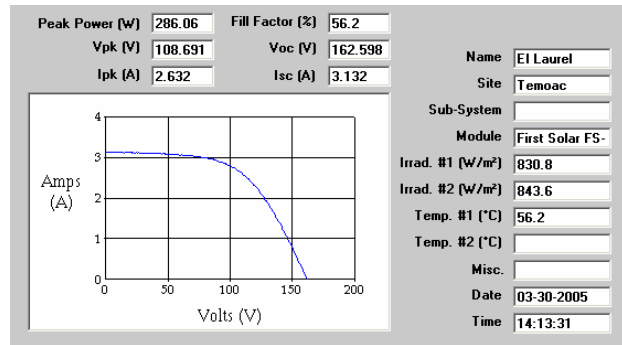
La Fig. 8 muestra las curvas I-V de dicho módulo. Los parámetros eléctricos obtenidos después de la normalización no son semejantes a los de placa, en consecuencia el producto presenta anomalías.

Fig. 8. Curva I-V del arreglo FV de El Laurel.

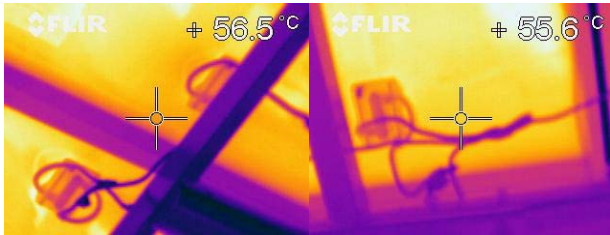
Imágenes de termográficas de infrarrojo del arreglo FV en operación (ver Fig. 9) fueron tomadas para corroborar que no presentaran puntos calientes.

Fig. 9. Imágenes infrarrojas del sistema FV El Laurel, el cual no presento puntos calientes.

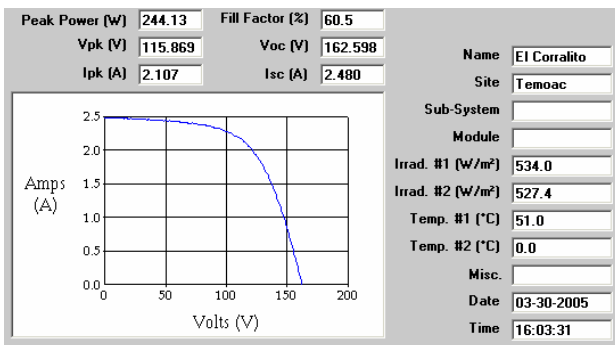
El sistema FV *El Corralito*, también en el municipio de Temoac, tiene una ubicación geográfica de 18° 46' de latitud norte, 98° 47' de longitud oeste, y una altitud de 1530 m sobre nivel del mar. Con las mismas características de los otros, tiene una potencia instalada de 440 W_p (8 módulos FV), con una configuración 2S x 4P. La instalación del sistema es de buena calidad, cumpliendo los requerimientos de diseño y no presentando falla alguno o puntos calientes (ver Fig. 10 y 11).

Fig. 10. Curva I-V del arreglo FV del El Corralito.

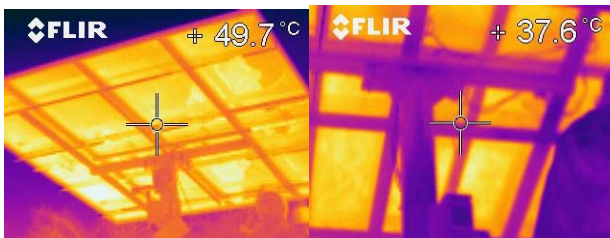
Fig. 11. Imágenes de infrarrojo de El corralito.
